Interpellanza 117/2022

Acquedotto Valle Morobbia Interpellanza del 15 luglio 2022, risposta al pt.3

Acquedotto quartiere di Sant'Antonio Misure della temperatura dell'acqua

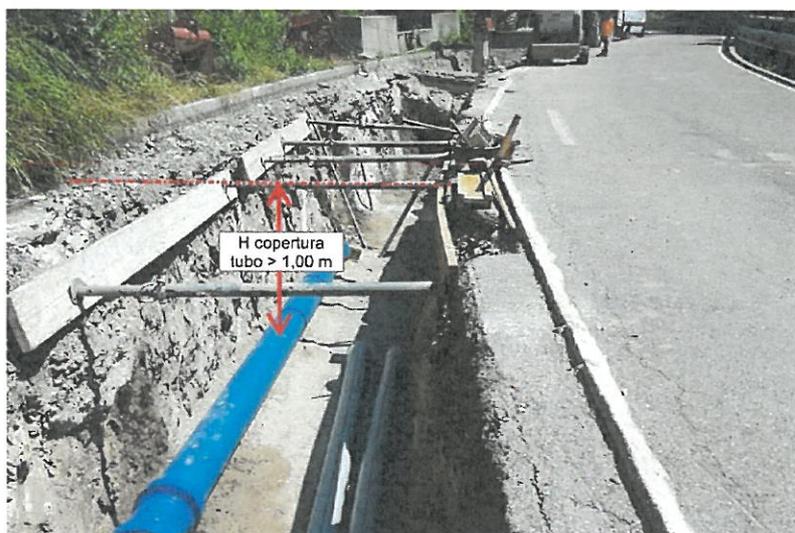
Foto 1 Pianezzo (adduzione SE Vellano-SE MdA)

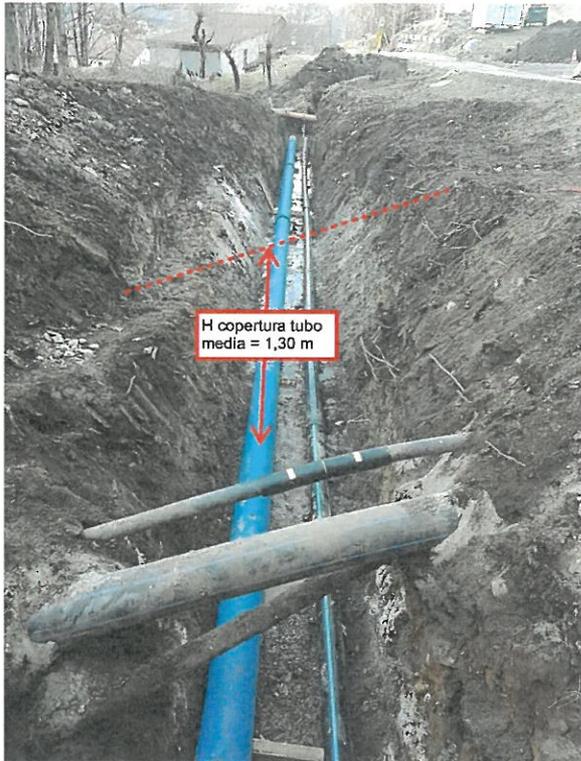
Foto 2 Giubiasco (adduzione SE Vellano-SE Mda)

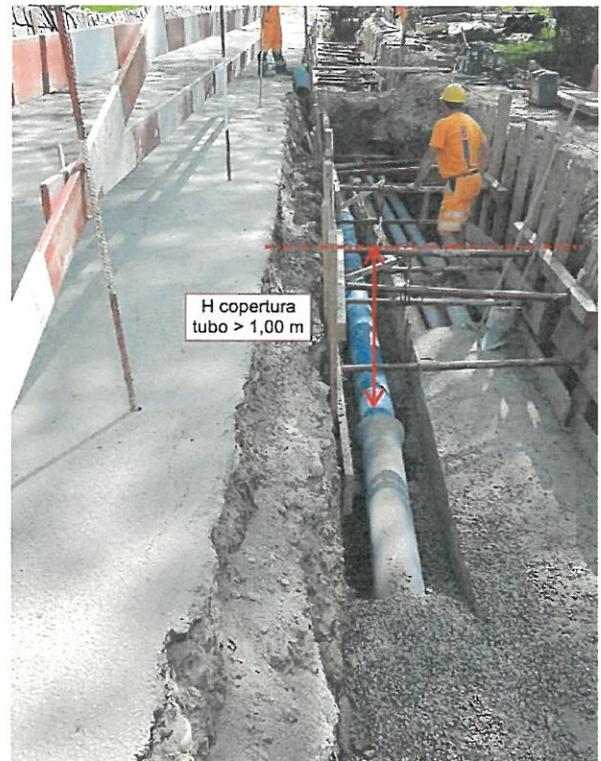
Foto 3 Sant'Antonio (adduzione SE Carena-SE Vellano)

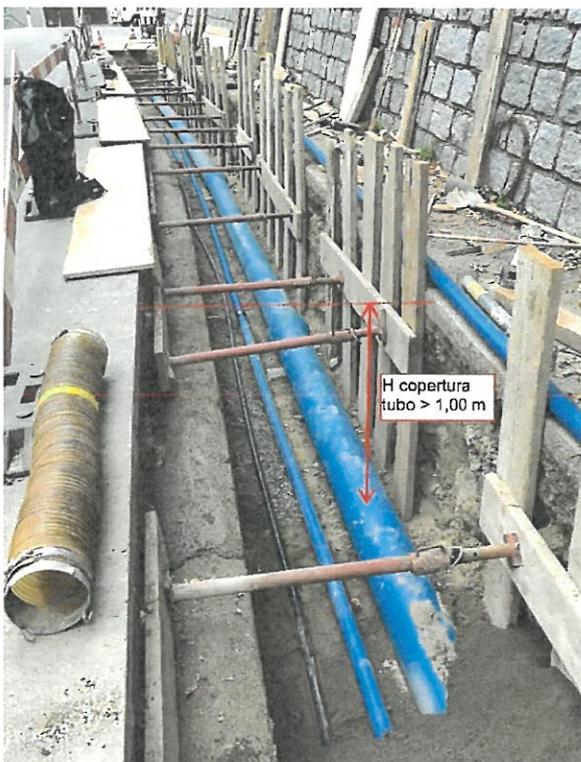
Foto 4 Sant'Antonio (adduzione SE Carena-SE Vellano)

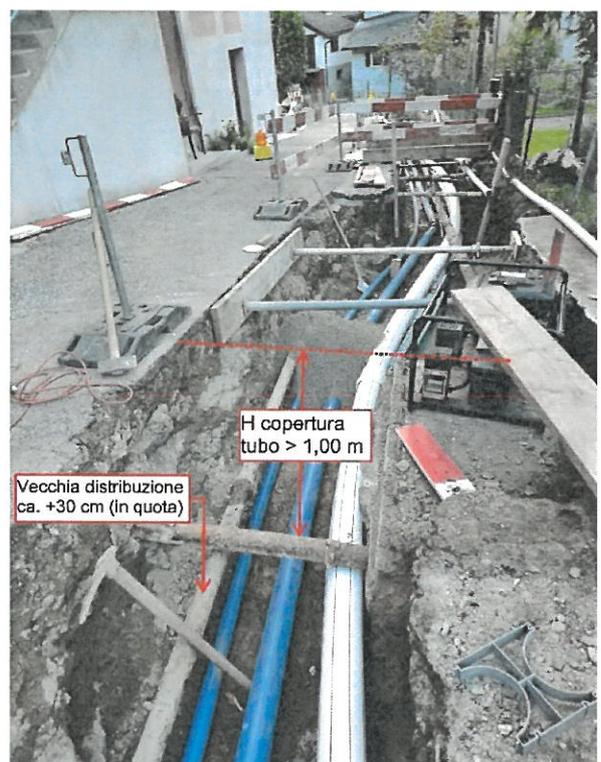
Foto 5 Sant'Antonio (distribuzione Carmena)

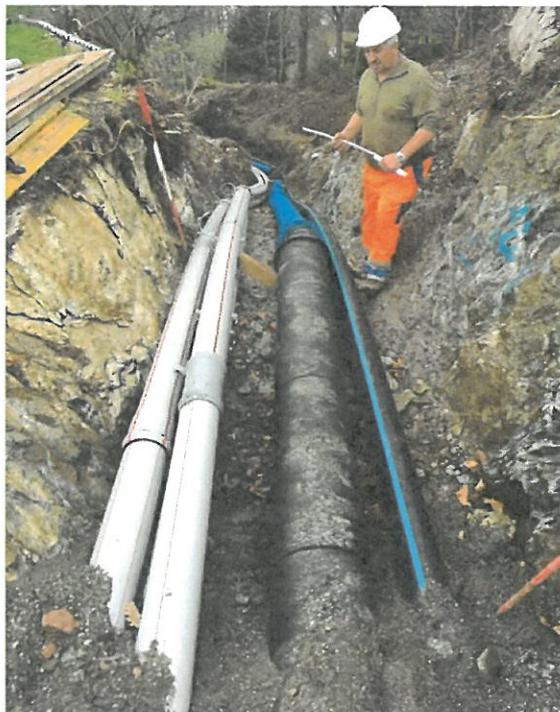
Puntualmente, laddove non è stato tecnicamente possibile garantire una sufficiente protezione (p.es. nei passaggi critici o su pareti rocciose) si sono adottati provvedimenti di protezione termica ad alto coefficiente isolante (materassini elastomerici tipo "K-Flex", dimensionati in base alla zona di posa e utilizzati ove necessario in doppio strato, con protezione extra anti-roccia). Cfr. esempi foto 6,7,8,9.

Foto 6 Giubiasco (copertura ca. 80 cm, tubo isolato)

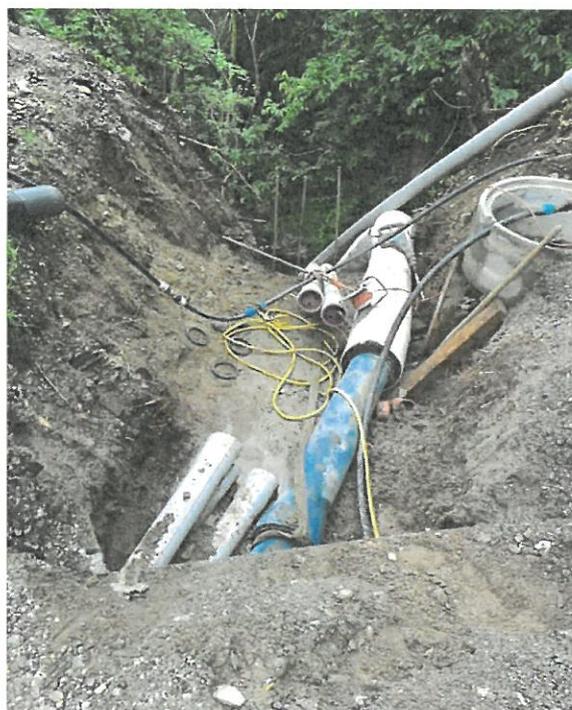
Foto 7 Salto Fee (copertura ca. 80 cm, tubo isolato)

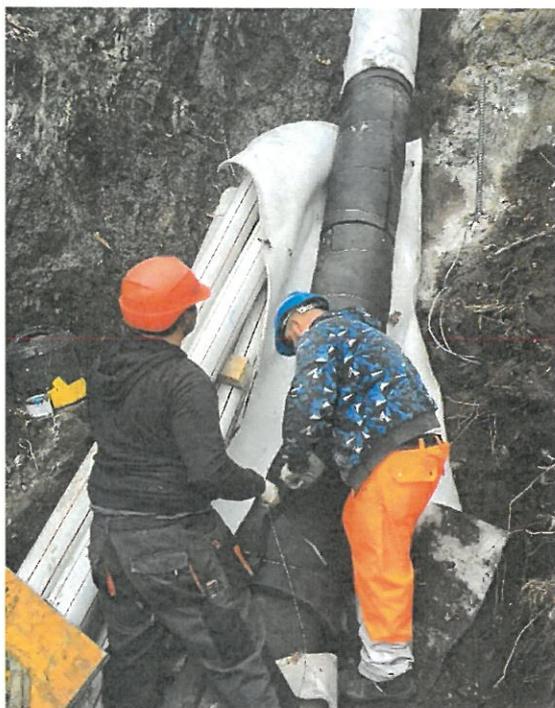
Foto 8 Giubiasco (tubo verticale in roccia, isolato)

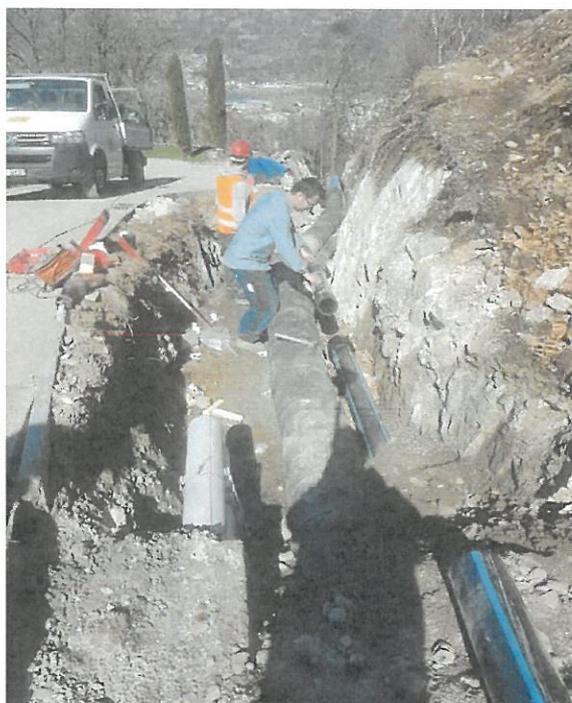
Foto 9 Giubiasco (copertura ca. 80 cm, tubo isolato)

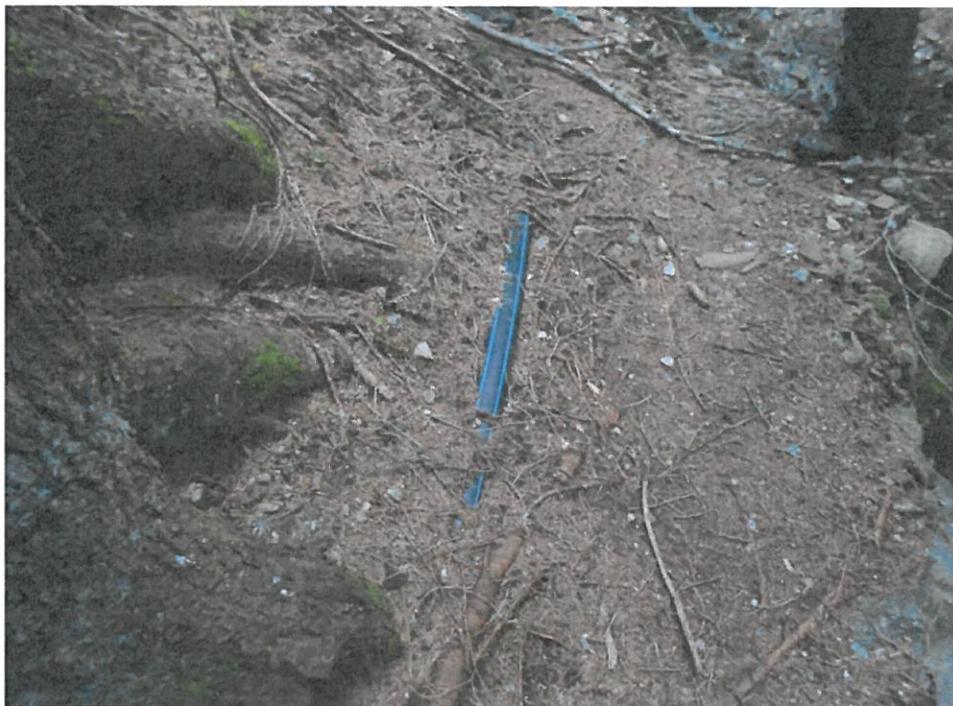
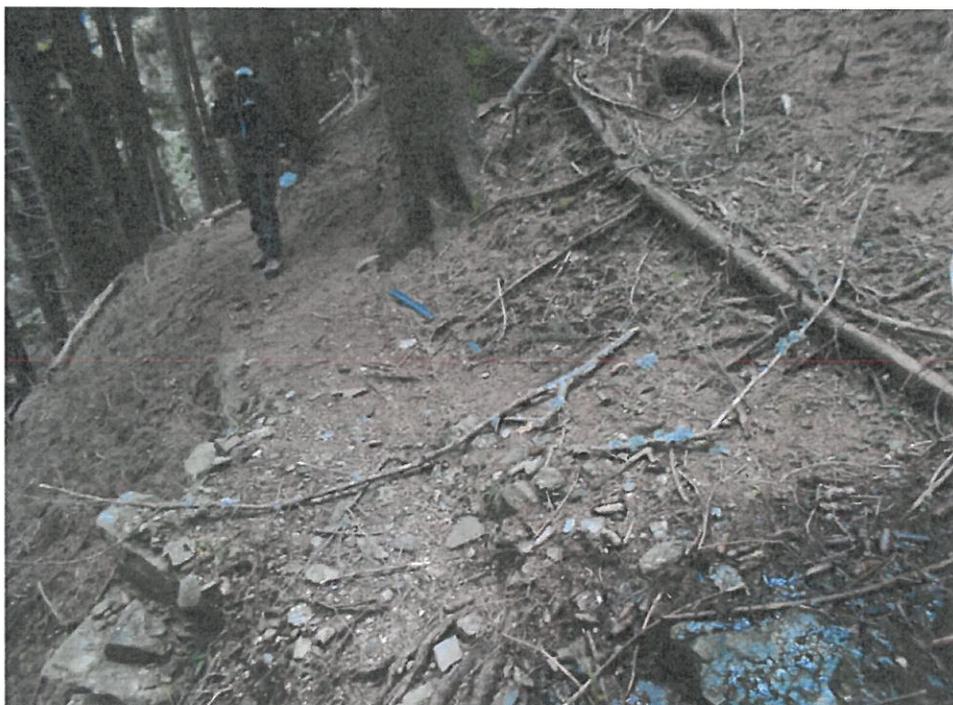
Durante i lavori si è potuto constatare che diverse condotte preesistenti di adduzione dalle sorgenti ai serbatoi non avevano sufficiente copertura. In alcuni casi i tubi erano addirittura superficiali. Cfr. esempi foto 10,11.

Foto 10 Condotta adduzione preesistente Sorgente Urno - SE Melera

Foto 11 Condotta adduzione preesistente Sorgente Urno - SE Melera

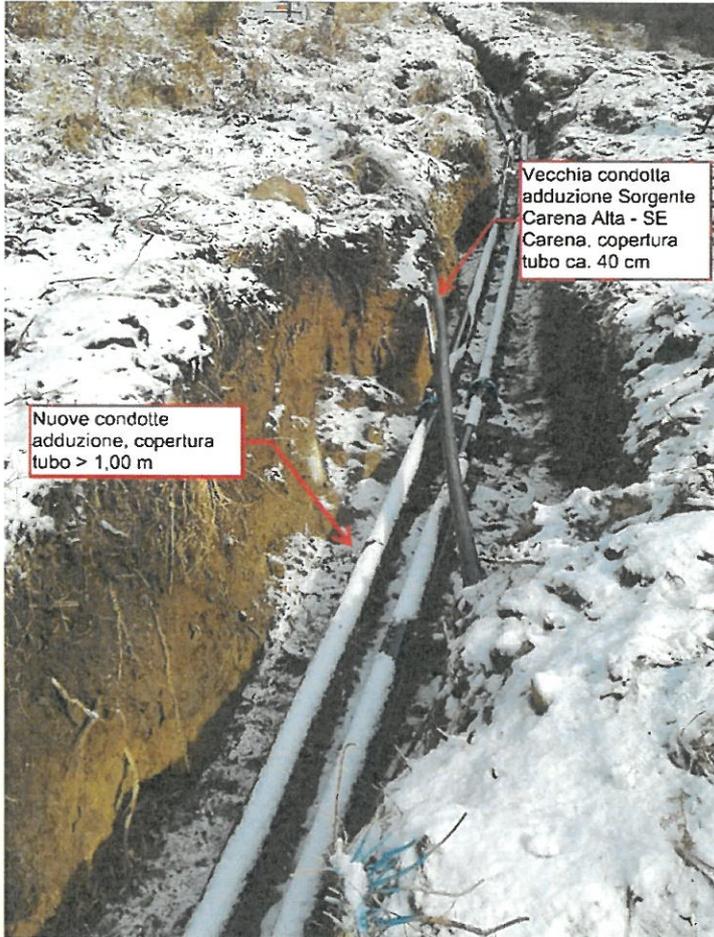
Con i nuovi lavori realizzati in Valle Morobbia, in generale la situazione è senza dubbio oggettivamente migliorata. Cfr. esempio foto 12.

Foto 12 Condotte tratta Croveggia - SE Carena
